Fassadenplatten

Auf die Unterkonstruktion kommt es an

► Bei einem Einfamilienhaus verformten sich Fassadenplatten. Sie besaßen keine ausreichende Hinterlüftung und die Unterkonstruktion war nicht exakt auf die Plattengrößen abgestimmt.

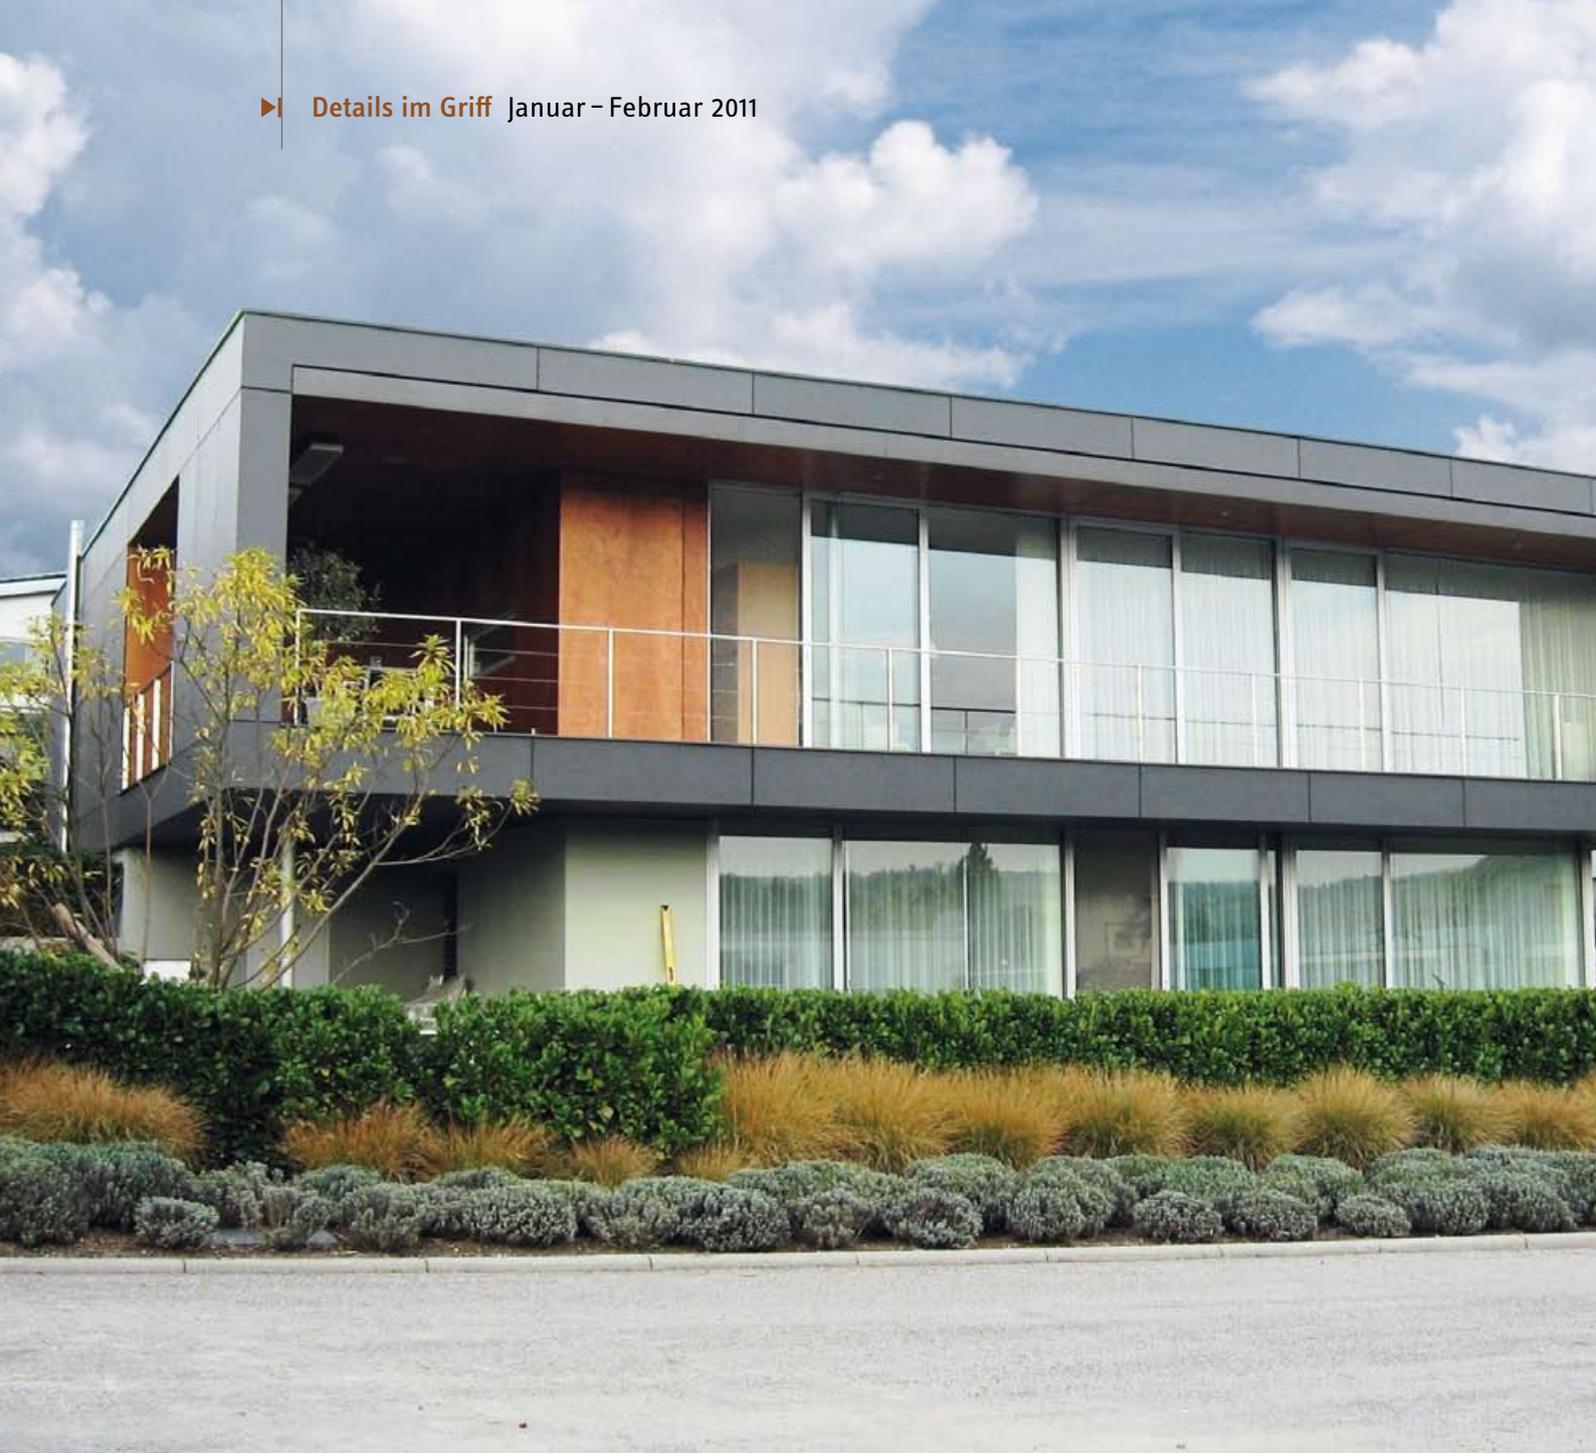
▲ Südfassade
des Ein-
familienhauses

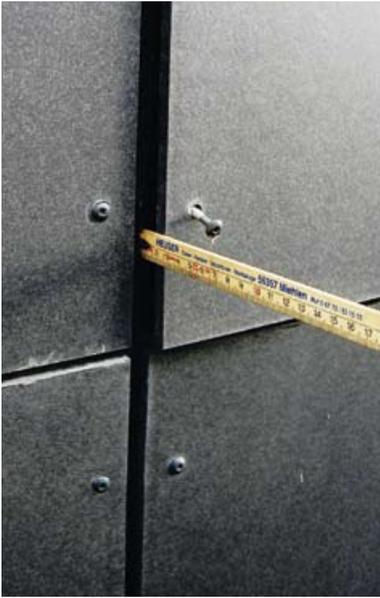
◀ Einige Fassadenplatten „schüsseln sich auf“ und manche Schraube wurde dabei herausgerissen

Die großflächigen Fassadenplatten zeigen schon nach zwei Jahren an verschiedenen Stellen auffällige „Aufschüsselungen“, d. h. sie wölben sich nach innen und biegen sich an ihren Rändern auf. Teilweise hatten sich dabei sogar ihre Befestigungen aus ihrem Untergrund gelöst.

Während die zementgebundenen Holzcolorplatten darauf kaum reagieren, entstehen bei den kunstharzgebundenen edelholzfurnierten Werkstoffplatten erhebliche Spannungen. Sind die Befestigungen fachgerecht angebracht, so kommt es zwischen den Befestigungspunkten zu „Beulungen“ der Platte, die sich nach Ausgleich der Feuchte wieder zurückbilden.

Versagen die Befestigungen – weil z.B. die Schrauben durch das Aufsplittern des Holzes keine kraftschlüssige Verbindung mehr zur Unterkonstruktion haben –, bilden sich

Um die Fassade zu sanieren, ist der komplette Rückbau erforderlich. Die Unterkonstruktion ist an das gewünschte Fugenraster anzupassen, damit das Befestigungssystem funktioniert. Dabei sind ausreichende Belüftungsquerschnitte sicherzustellen. Neu verlegt werden müssen die Fassadenplatten – mit symmetrischen Befestigungsbildern.

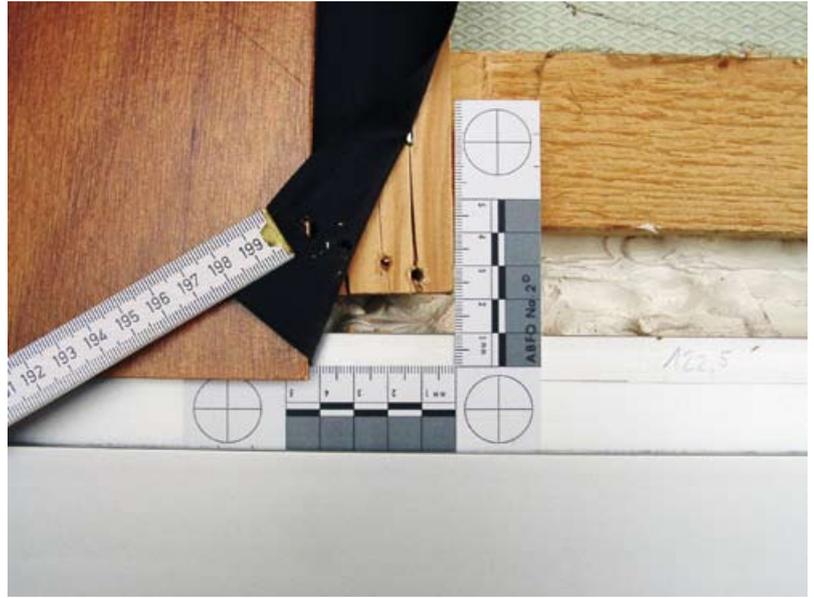
► Die Schraublöcher in den Tragplatten weisen Randabstände von teils nur 8 mm auf

Als eine Platte entfernt wurde, stellte sich sofort eine zwängungsfreie Verformung von 3 cm ein – bei einer Plattenlänge von 120 cm. Zudem zeigte sich: Die Schraublöcher in den Tragplatten der Unterkonstruktion besitzen Randabstände von teilweise weniger als 8 mm. Das führte

zum Aufreißen des Holzes und damit zum Verlust der statischen Funktion der Schrauben.

Die verwendeten Schrauben der Größe 4 x 40 mm entsprechen nicht den Verarbeitungsrichtlinien der Herstellerfirma, die 5,5 x 35/45 mm große Schrauben vorgibt. Die Randabstände an der Unterkonstruktion betragen oft deutlich unter 20 mm, an den Hirnholzenden teilweise sogar weniger als 10 mm. Zu diesen technischen Mängeln kommen optische Mängel hinzu: ungleiche Fugen und unregelmäßige Bohrbilder, die dem gestalterischen Anspruch des Gebäudes nicht gerecht werden.

Die Verwendung der vom Hersteller empfohlenen und in den Zulassungen verankerten Befestigungsmittel mit den vorgesehenen Randabständen an den Platten und an den Lattungen der Unterkonstruktion stellt dauerhaft eine funktionsfähige Befestigung sicher.

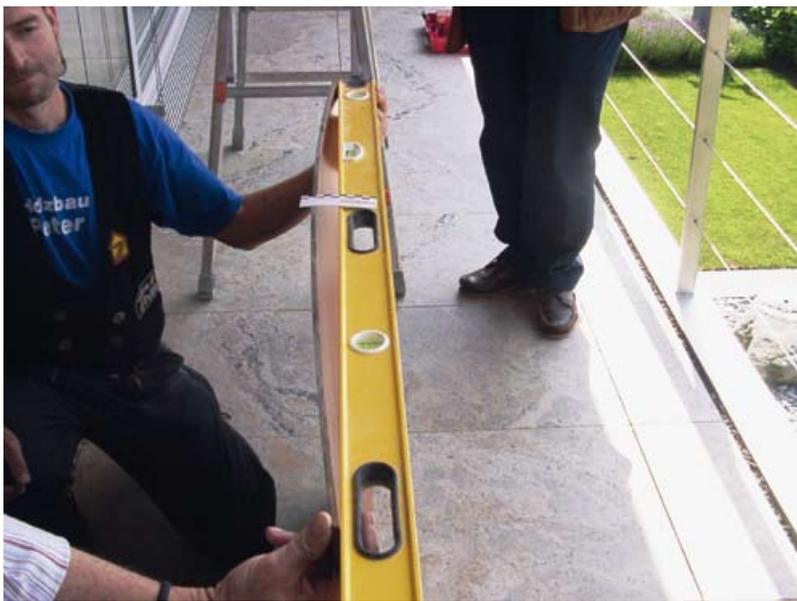
◄ Beim Entfernen einer Platte verformte die sich sofort um 3 cm bei einer Länge von 120 cm

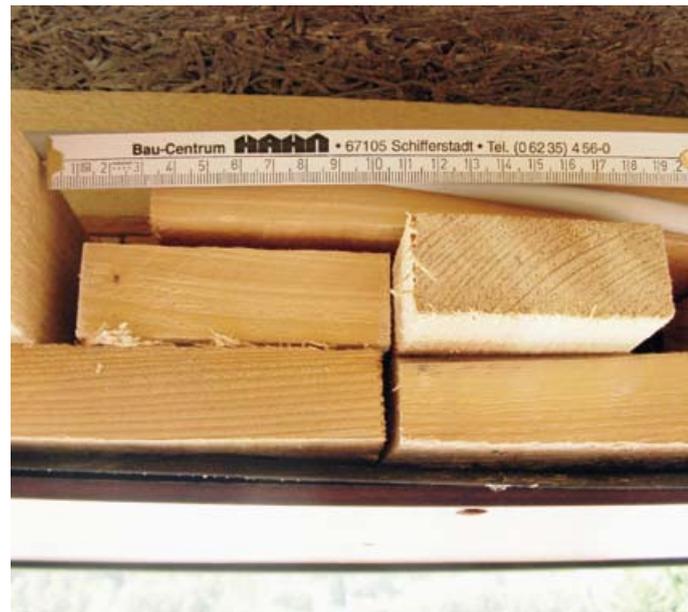
die festgestellten Verformungen. Der Grund hierfür liegt in einer nicht konsequent auf das ausgeführte Fugenbild abgestimmten Unterkonstruktion. An diversen Stellen wurde eine Vielzahl von Holzquerschnitten „wild“ miteinander verschraubt. Das führte dazu, dass verschiedene Befestigungsschrauben ins „Leere“ gehen und somit funktionslos sind.

▲ An manchen Stellen wurden unterschiedliche Holzprofile „wild“ kombiniert

Eine durchgängige Planung der Unterkonstruktion, ausgehend vom Fugenraster der Fassadenplatten, ist die Voraussetzung für eine maßgenaue Herstellung der die Platten tragenden Kreuzlattung. Hier ist sowohl bei der Planung als auch bei der Ausführung Präzision gefordert.
